ผลงานเรื่อง “อุปกรณ์ตัดปีกทองเหลืองคอนเวเยอร์”
โดย บริษัท ยูนิตี้ อินดัสเตรียล จำกัด จังหวัดระยอง

ชื่อผลงานเรื่อง อุปกรณ์ตัดปีกทองเหลืองคอนเวเยอร์

บริษัท ยูนิตี้ อินดัสเตรียล จำกัด

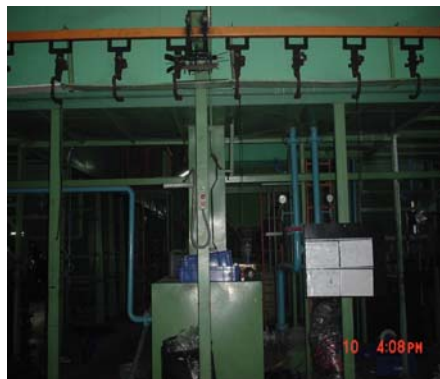
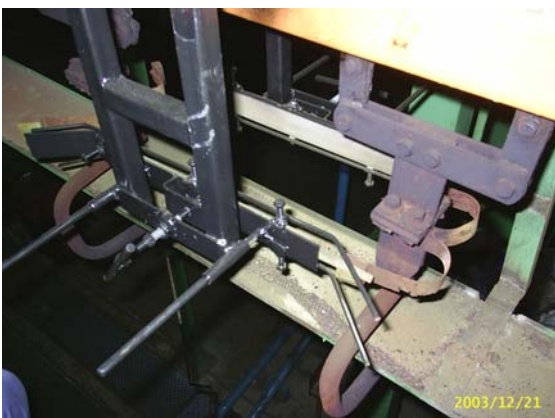
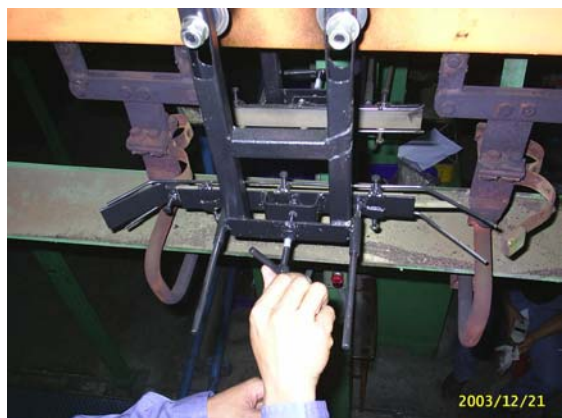
อุปกรณ์ตัดปีกทองเหลืองด้วยกระดาษทรายและตะไบ

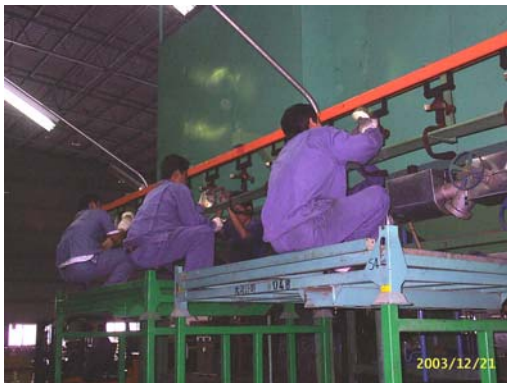
พนักงานขึ้นไปขัดบน Shelf
โดยใช้กระดาษทรายขัดปีกทองเหลือง

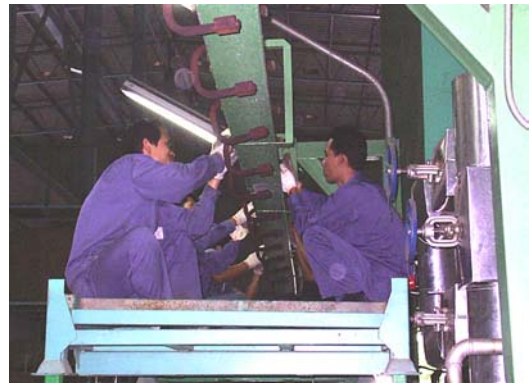
พนักงานกำลังขัดปีกทองเหลือง
บน Shelf โดยแบ่งเป็น 2 ข้าง

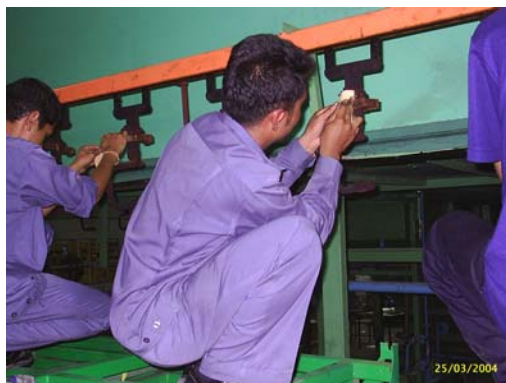
พนักงานกำลังขัดปีกทองเหลืองบน Shelf
โดยใช้กระดาษทรายขัด

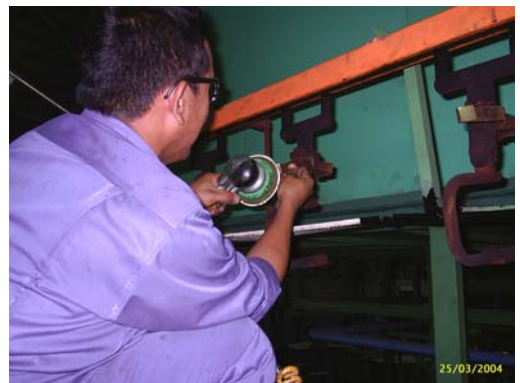
พนักงานกำลังขัดปีกทองเหลืองบน Shelf
โดยใช้เครื่องขัด

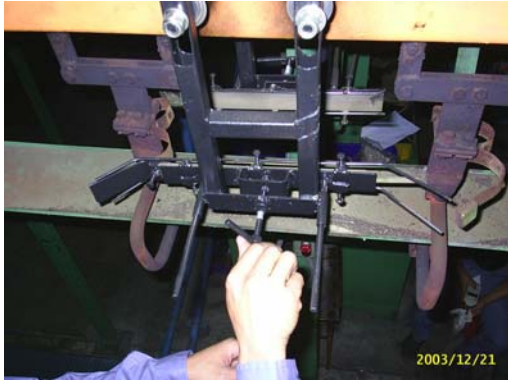
การปรับตั้งชุดอุปกรณ์ปีกทองเหลืองแบบตะไบ

1. ตัดแถบกระดาษทรายทั้ง 2 ด้าน
 2. ตัดชุดยึดแกนด้านเสา
 3. ตัดชุดแถบกระดาษทรายด้านซ้าย
 4. ตัดชุดแถบกระดาษทรายด้านขวา
 5. ขันนอตยึดแกนทั้ง 2 ข้าง
 6. ปรับตั้งตัวขัดปีก
 7. เดิน Conveyor ทำงานปกติ
 8. สังเกตดูที่หน้าปีกทองเหลือง ถ้าเห็นว่าสะอาดแล้วให้ทำการคลายชุดแถบกระดาษทรายหรือชุดตะไบออก
- ซึ่งขั้นตอนการติดตั้งของชุดขัดแบบตะไบจะเหมือนกับขั้นตอนการติดตั้งของชุดขัดแบบกระดาษทราย

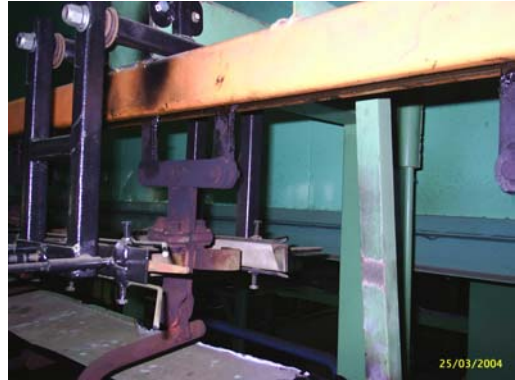
ลักษณะการเคลื่อนที่ของปีกทองเหลืองที่วิ่งผ่านชุดขัดแบบตะไบก่อนเข้าสู่ชุดขัดแบบกระดาษทราย

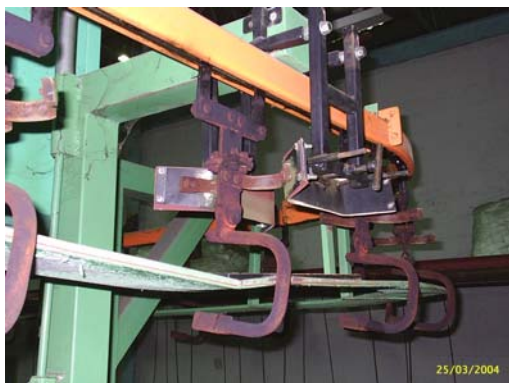
หลังจากติดตั้งชุดอุปกรณ์ขัดปีกทองเหลืองแบบกระดาษทราย

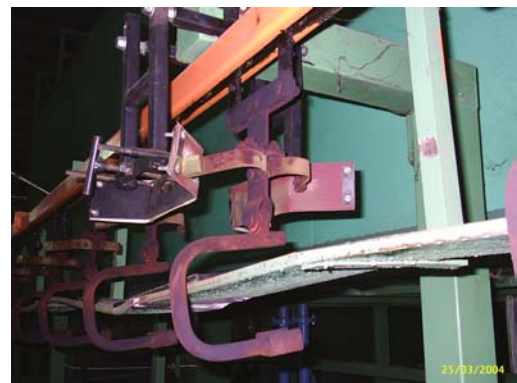
ลักษณะการเคลื่อนที่ของปีกทองเหลืองที่วิ่งผ่านชุดขัดแบบกระดาษทราย
